浸水はここまで

豪雨のため河川の氾濫や内水氾濫が起こり、浸水に見舞われることがあります。その時の浸水水位を示しておくことは、地域に住む人々に水害への意識を高めることとなります。高知県土佐清水市と徳島県美馬市の例をご紹介します。

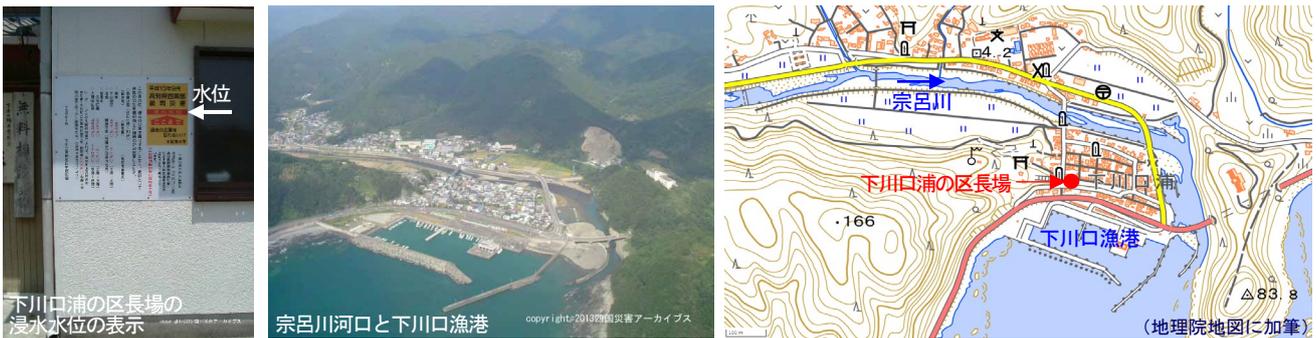
■平成13年の高知西南部豪雨災害（高知県土佐清水市）

平成13年（2001）9月6日未明から早朝にかけて、秋雨前線と台風16号による豪雨のため、高知県西南部では各河川が氾濫しました。土佐清水市の宗呂川では、下川口観測所の水位が6日4時には0.60mとほぼ平常でしたが、その後水位が急激に上昇して7時には5.84mを記録し、観測所が水没して記録がとれなくなるほどの洪水となりました。宗呂川の浸水被害は床上浸水208戸、床下浸水25戸に及びました。下川口浦地区の区長さんは、4時過ぎに区長場からマイク放送で住民に避難を呼びかけた後、消防団員と連携して地区内の全戸を回り避難の状況を確認し、明るくなってからは首まで水に浸かりながら全戸の安否確認を行ったといいます。区長場には「浸水水位ここまで」という表示があります。<国土交通省四国地方整備局・高知県編「救ったのは人のつながり」2002年、高知県土木部河川課・防災砂防課等編「平成13年9月高知県西南部豪雨災害」2002年>

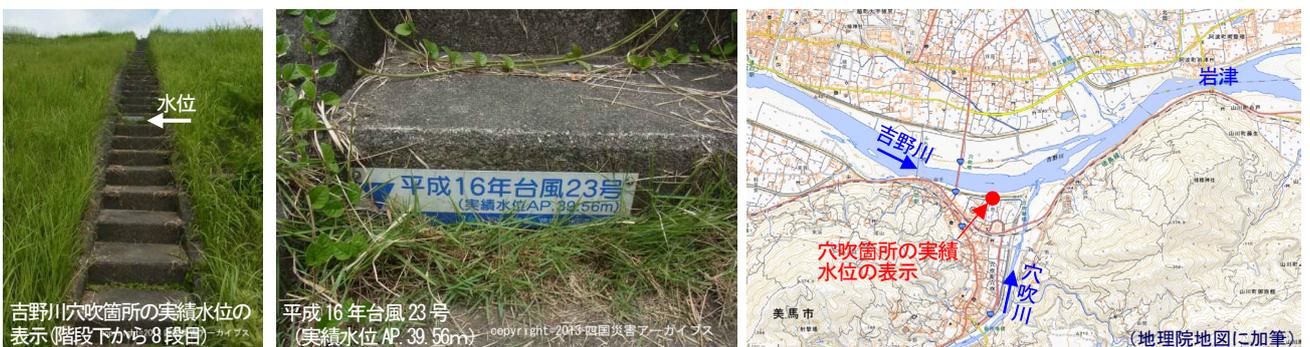
■平成16年の台風23号による浸水（徳島県美馬市）

平成16年（2004）10月20日13時頃、台風23号は高知県土佐清水市付近に上陸し、その後北東進し15時過ぎに室戸市付近に再上陸しました。徳島県の各地は大雨となり、吉野川では基準地点岩津の最大流量が約16,400 m³/sと推定され、戦後最大の洪水となりました。このため、池田から岩津の間にある無堤地区で吉野川の氾濫が発生するとともに、各所で内水氾濫による被害が発生しました。岩津上流の穴吹町（現美馬市）の被害は浸水面積63.3ha、床上浸水24戸、床下浸水49戸などに及びました。吉野川右岸の穴吹箇所の堤防には、階段の下から8段目に「平成16年台風23号」の実績水位プレートが設置されています。<国土交通省四国地方整備局編「吉野川水系河川整備計画－吉野川の河川整備（国管理区間）－【変更】」2017年、徳島地方気象台編「徳島県自然災害誌」2017年>
